LE PROBLEMATICHE DI STABILITÀ DELLE DISCARICHE: ANALISI ED INTERVENTI

Importanza del livello di percolato sulla stabilità delle discariche

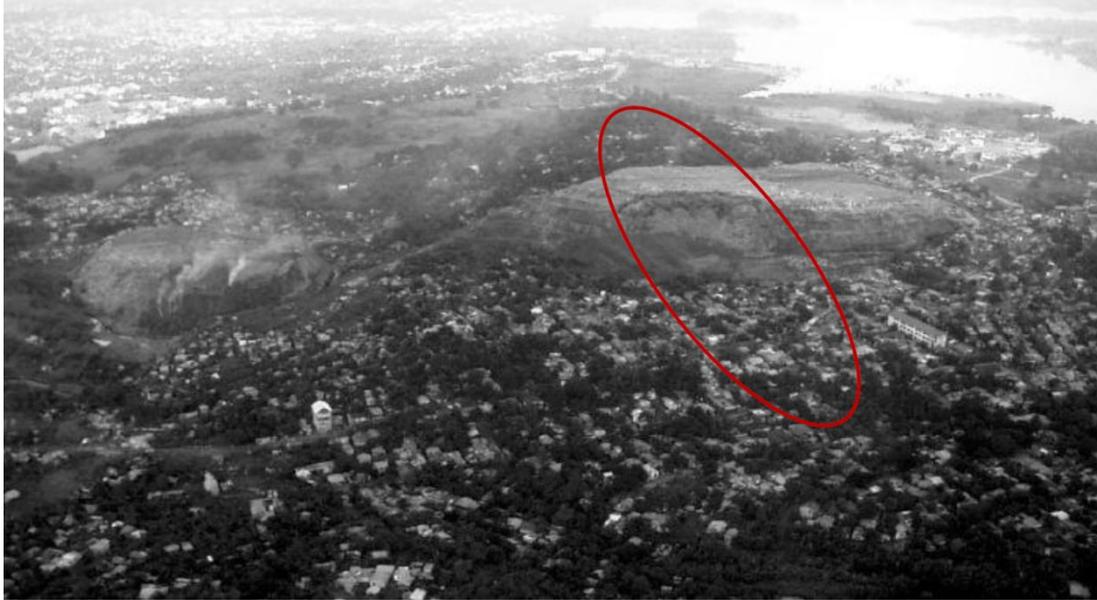
- collasso avvenuto il 10 Luglio 2000 in una discarica di RSU sita nell'area metropolitana di Manila;
- ingenti perdite di vite umane (278 morti e da 80 a 350 dispersi);
- inizio attività della discarica nel 1973, con significativo aumento delle quantità di rifiuti conferiti giornalmente a partire dal 1988 (da 1.500 a 1.800 ton/giorno).

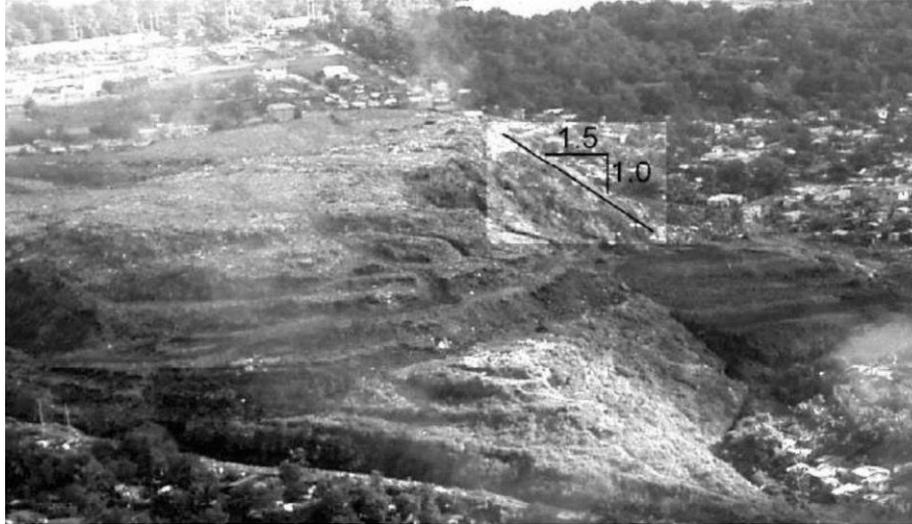
- rifiuti abbancati direttamente sul terreno in posto, costituito da argille limose intervallate da strati di materiale granulare;
- scarsa compattazione e alto contenuto di frazione organica dei rifiuti conferiti nella discarica;
- massima elevazione della discarica pari a 33,5 m, con un'inclinazione del fronte rispetto all'orizzontale uguale a circa 35° ;
- formazione di un'area depressa nella zona sommitale della discarica, che ha agito come bacino di raccolta delle acque piovane.

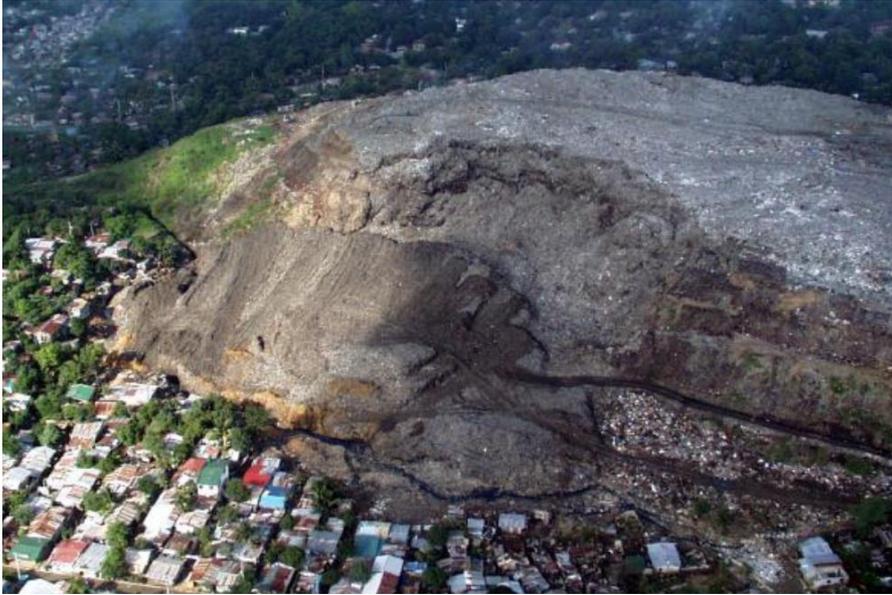
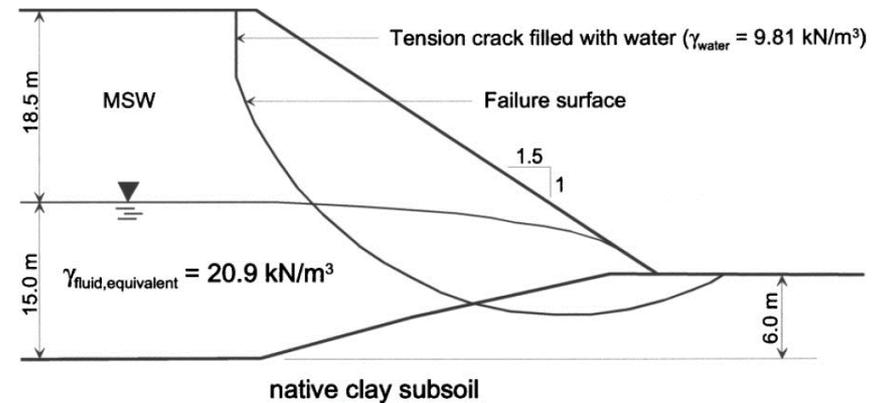
- 746 mm di pioggia caduta nelle due settimane antecedenti la rottura (circa il 42% della pioggia complessivamente caduta nel periodo estivo), con conseguente innalzamento del battente di percolato sul fondo di circa 15 m;
- da 13.000 a 16.000 m³ di rifiuti mobilitati a rottura, secondo un cinematismo di tipo rotazionale.

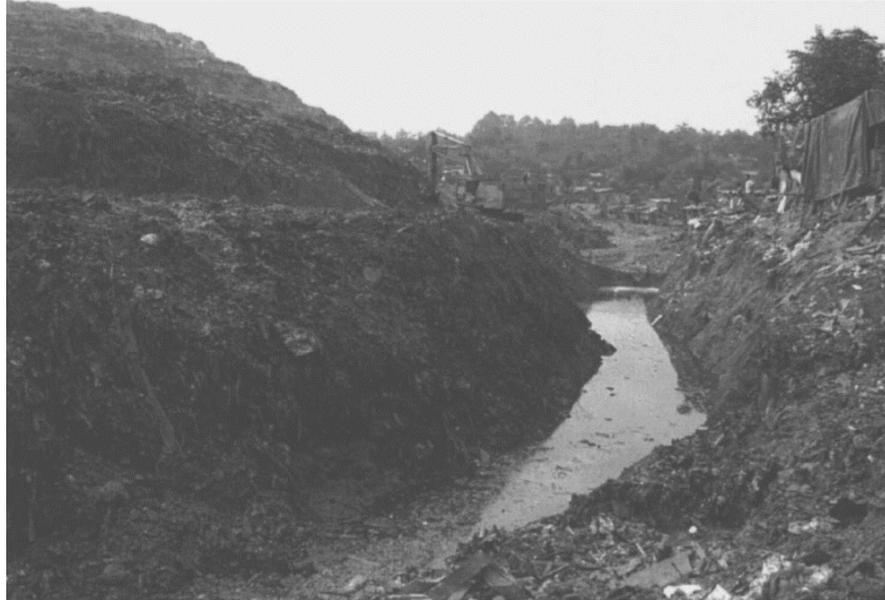
- ✓ inadeguata compattazione dei rifiuti conferiti in discarica;
- ✓ eccessiva pendenza del fronte della discarica.

- ✓ incremento del battente di percolato agente sul fondo della discarica a seguito di precipitazioni di eccezionale intensità;
- ✓ presenza di biogas in pressione nella zona satura del corpo rifiuti.

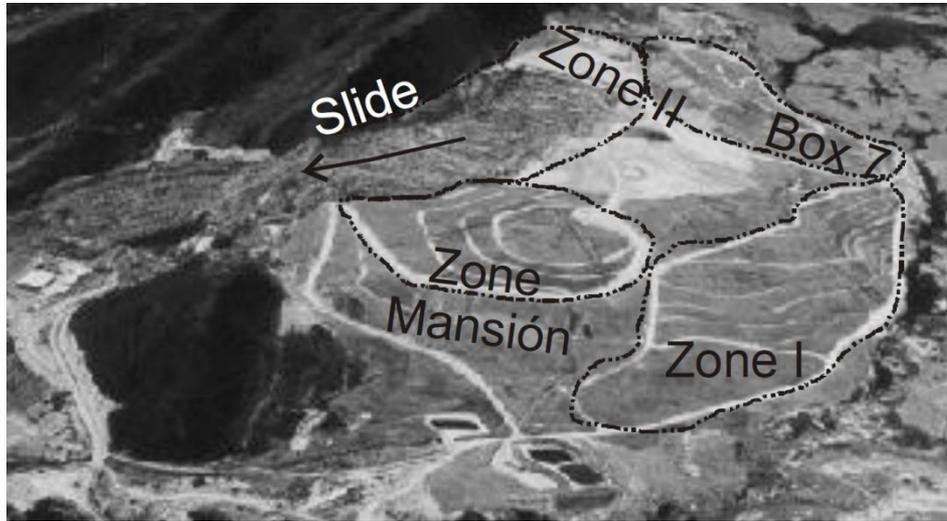
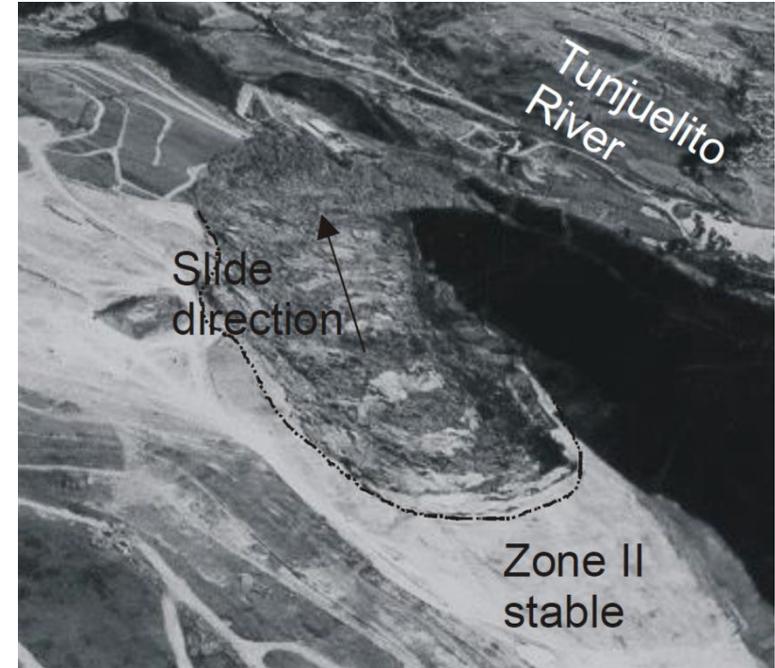
- collasso avvenuto il 27 Settembre 1997 nella principale discarica di RSU della città di Bogotá, aperta nel 1989 e attualmente in attività con circa 5.000 ton di rifiuti conferiti giornalmente;
- instabilità localizzata nella Zona II della discarica, nella quale i conferimenti erano iniziati nel 1995;
- la massa di rifiuti coinvolta dalla rottura ha invaso il fiume adiacente all'impianto, causando un'ingente contaminazione delle acque.

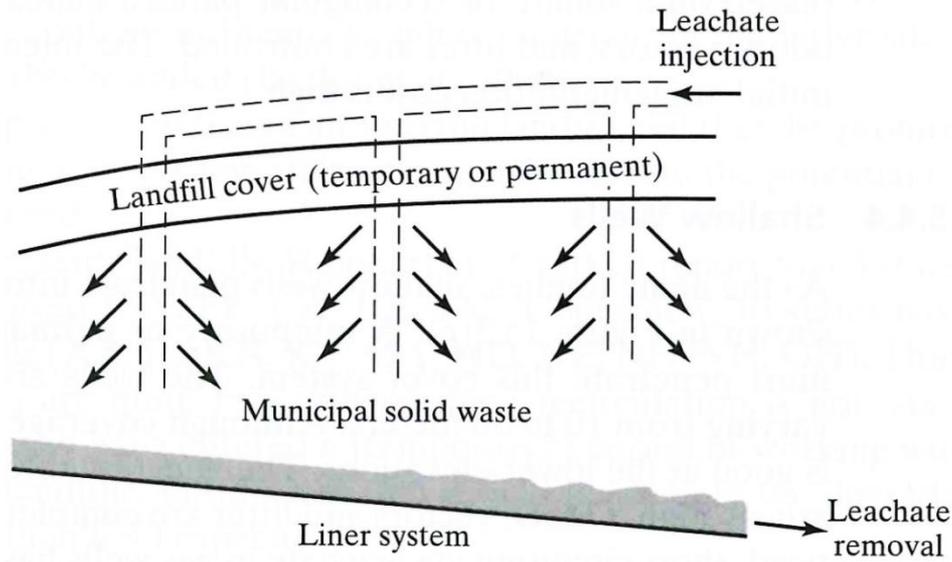
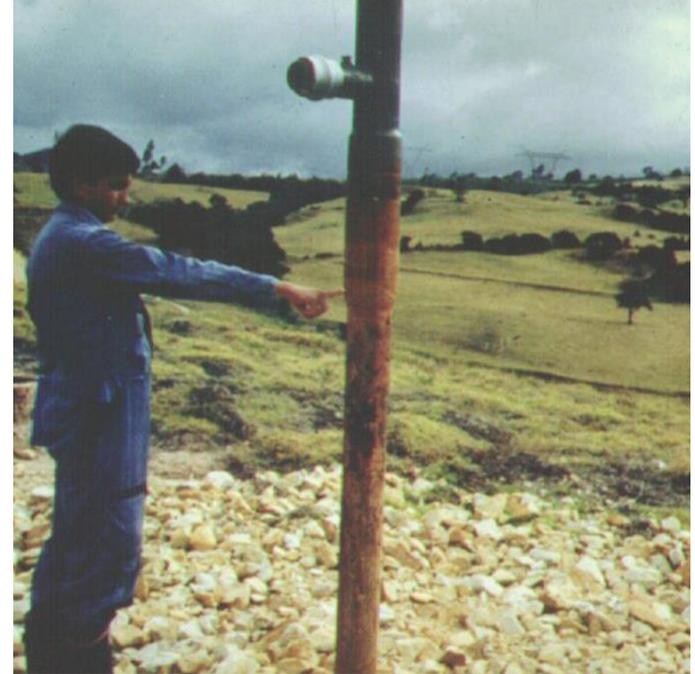
- sperimentazione su scala pilota della tecnica del ricircolo del percolato;
- pompaggio in pressione del percolato all'interno del corpo rifiuti mediante un sistema di pozzi profondi, realizzati nella Zona II dell'impianto;
- inizio delle attività di pompaggio tre mesi prima del collasso, per un volume totale di percolato iniettato pari a circa 40.000 m³.

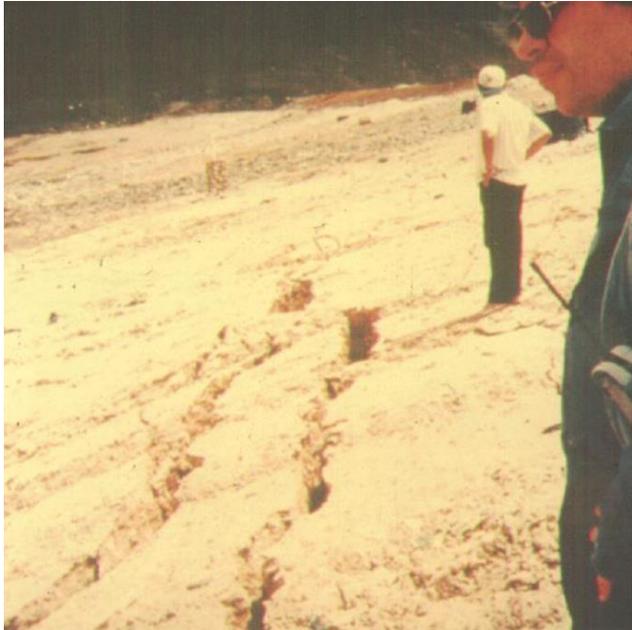
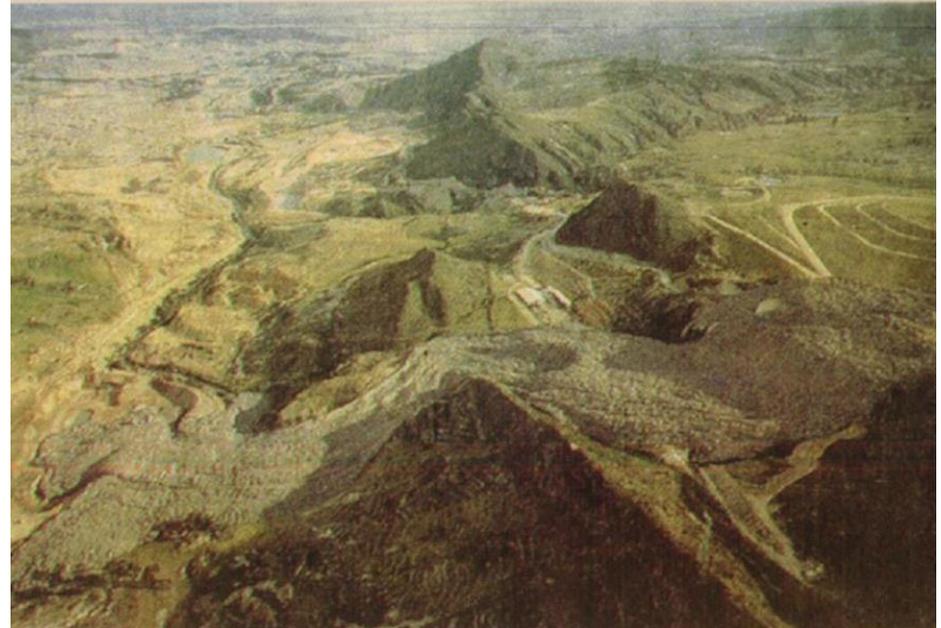
- formazione di *tension crack* della zona sommitale del corpo rifiuti;
- mobilitazione a rottura di circa 1.200.000 m³ di rifiuti, secondo un cinematismo di tipo traslazionale;
- elevata rapidità di evoluzione del fenomeno di instabilità (20 minuti), per una distanza percorsa dalla colata pari a 1,5 km;

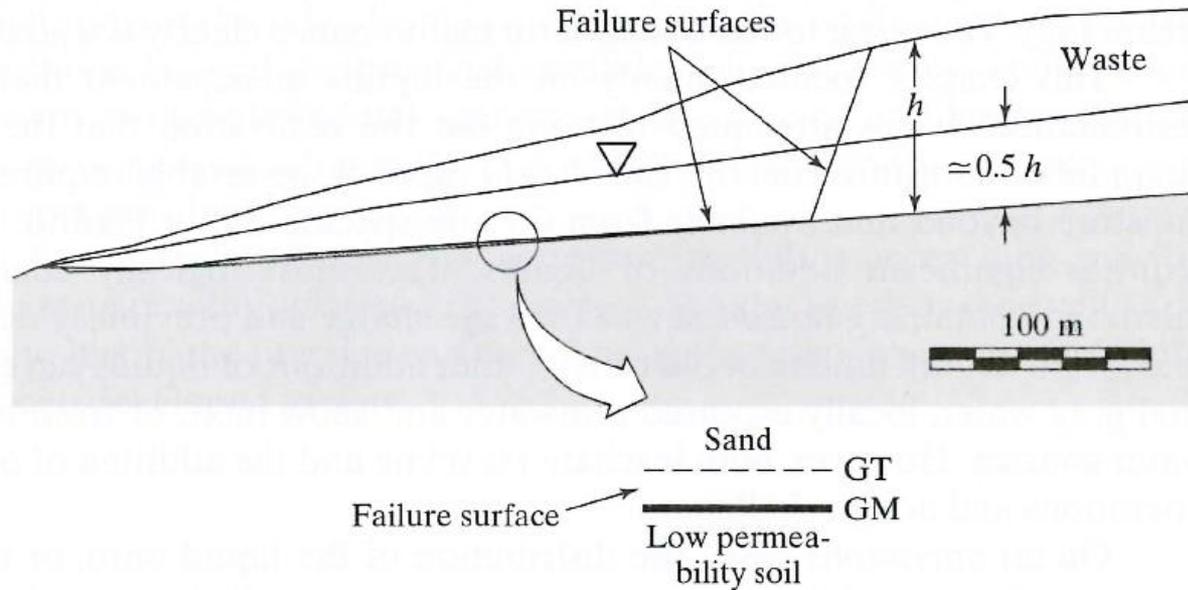
- la superficie di rottura si è propagata, a partire dal piede del pendio, lungo il pacchetto di impermeabilizzazione di fondo (interfaccia tra lo strato di drenaggio in sabbia e la geomembrana in HDPE), attraversando in ultimo il corpo rifiuti secondo un piano quasi verticale.

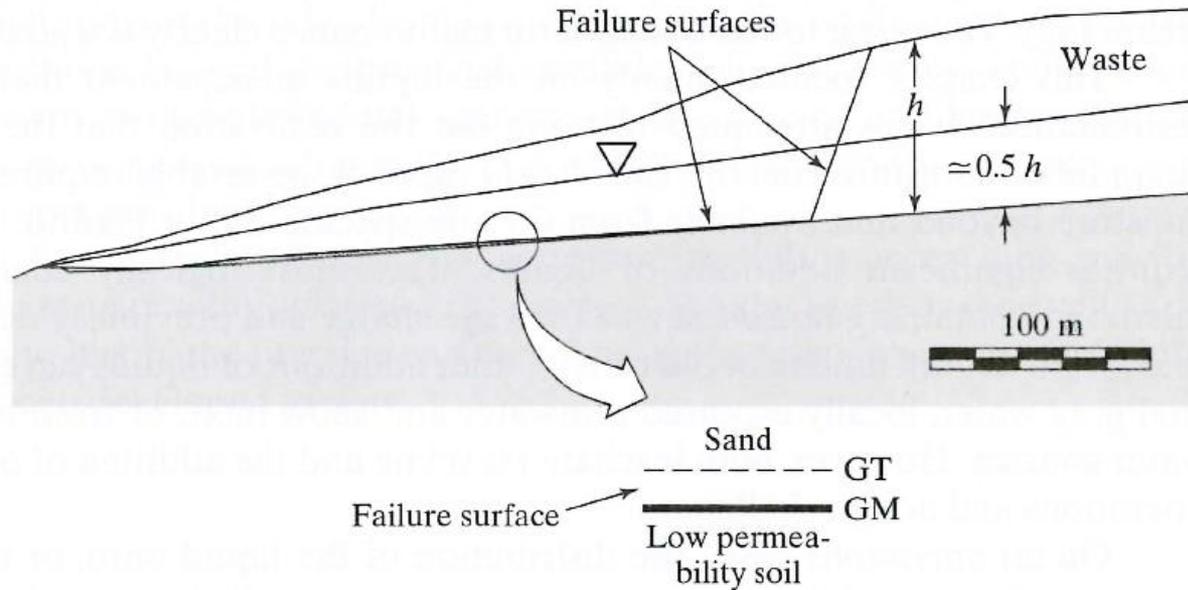
- ✓ presenza di interfacce nella barriera di fondo contraddistinte da basse resistenze al taglio;
- ✓ assenza di un argine di contenimento al piede del pendio.

- ✓ incremento del battente idraulico agente sul fondo della discarica a seguito delle operazioni di ricircolo del percolato, condotte in modo particolarmente aggressivo.

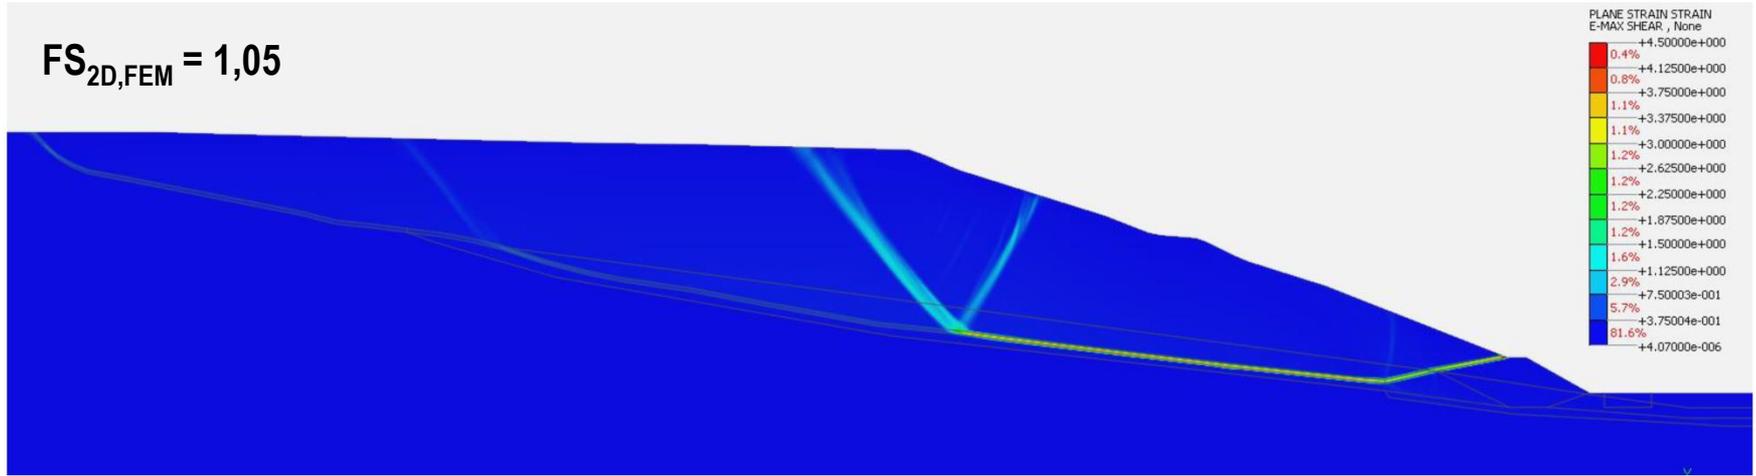
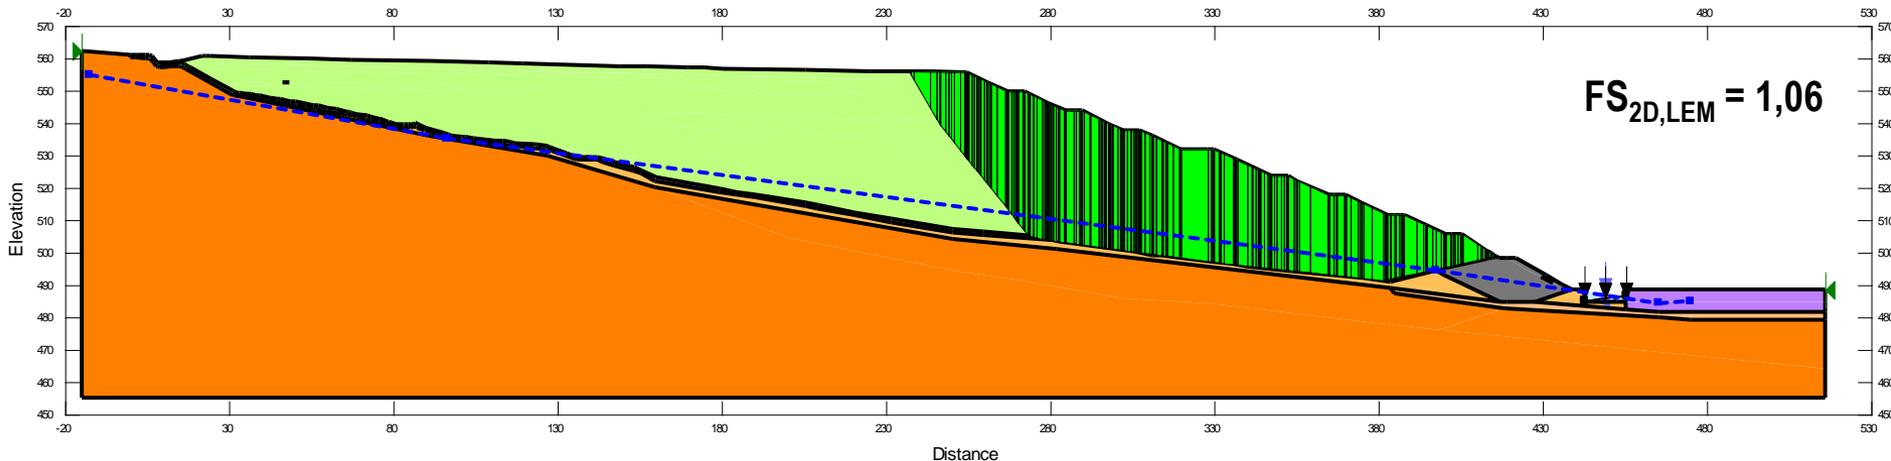
Risultati delle analisi di stabilità in campo statico, adottando i parametri caratteristici dei materiali

$FS_{2D,FEM} = 1,05$

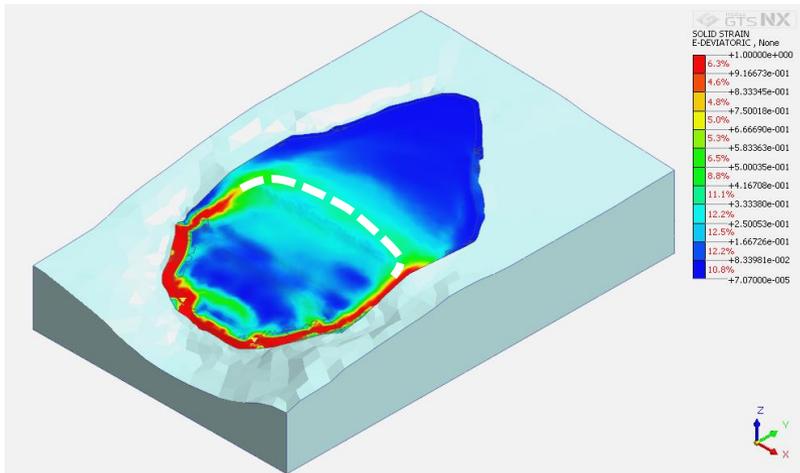
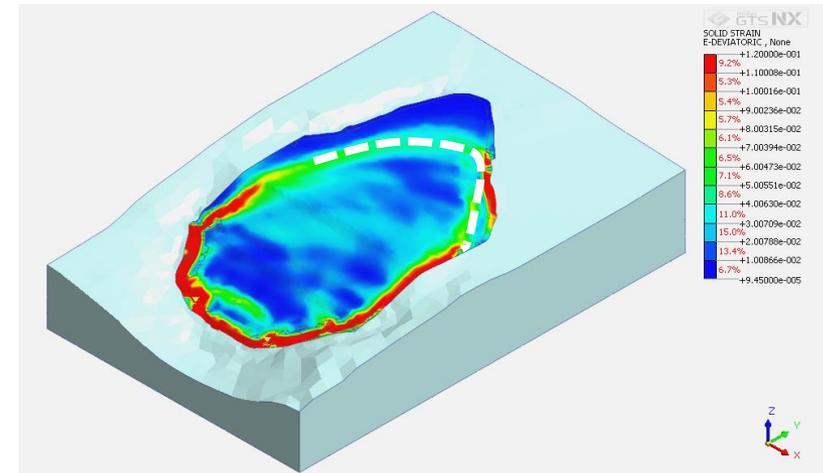
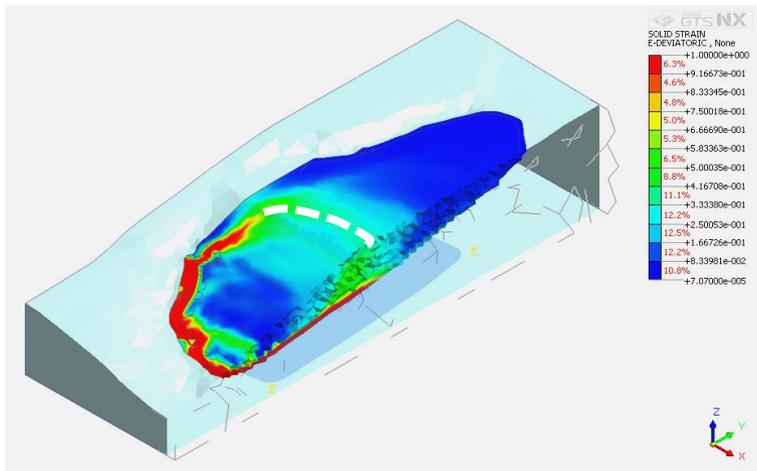
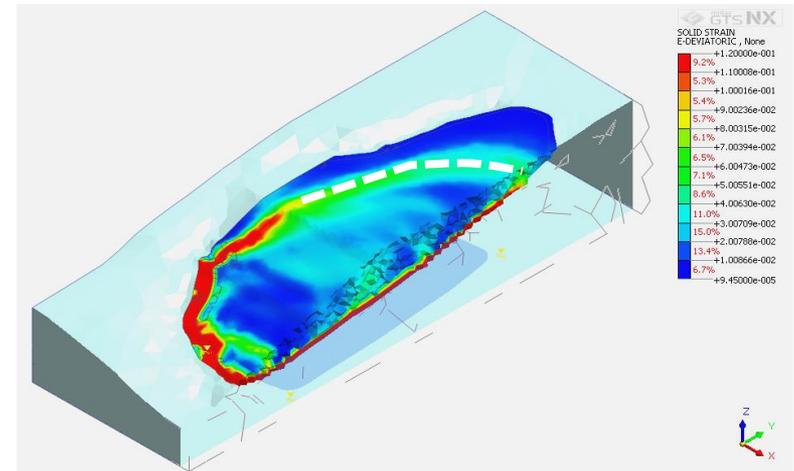
Campo statico, $FS_{3D,FEM} = 1,2$

Campo sismico, $FS_{3D,FEM} = 1,2$

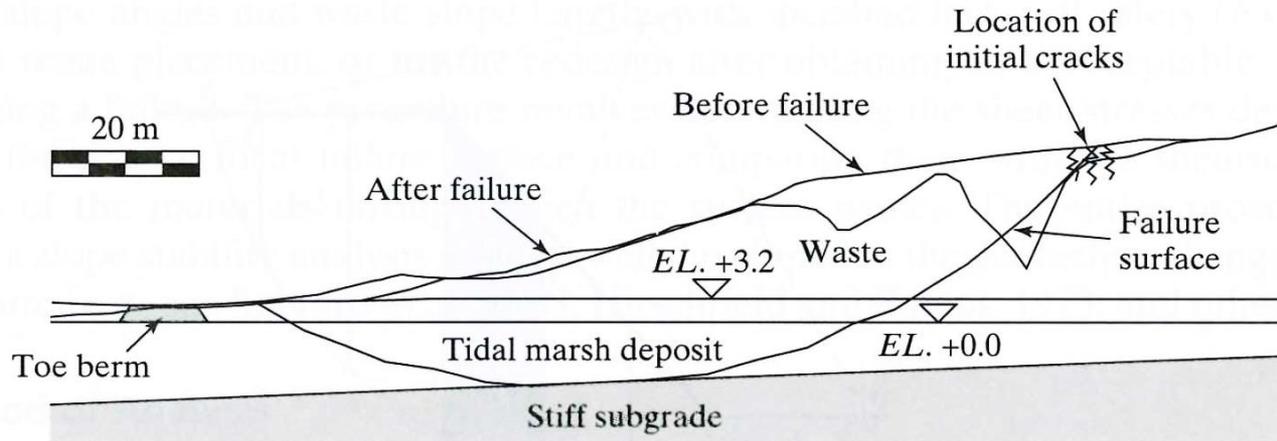
- collasso avvenuto nel 1984 dopo circa 15 anni di attività della discarica;
- massima elevazione della discarica pari a 44 m, con un'inclinazione del fronte rispetto all'orizzontale uguale a circa 15° ;
- presenza di un argine di contenimento a valle del corpo della discarica;
- assenza di un'impermeabilizzazione di fondo e di un sistema di raccolta e allontanamento del percolato;
- scarsa compattazione dei rifiuti conferiti nella discarica ($\gamma \approx 10,2 \text{ kN/m}^3$).

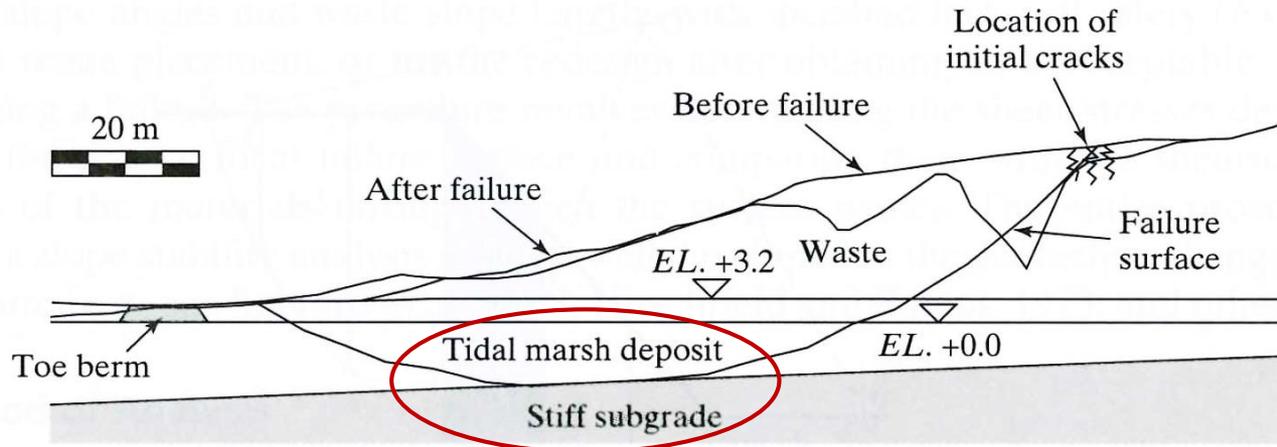
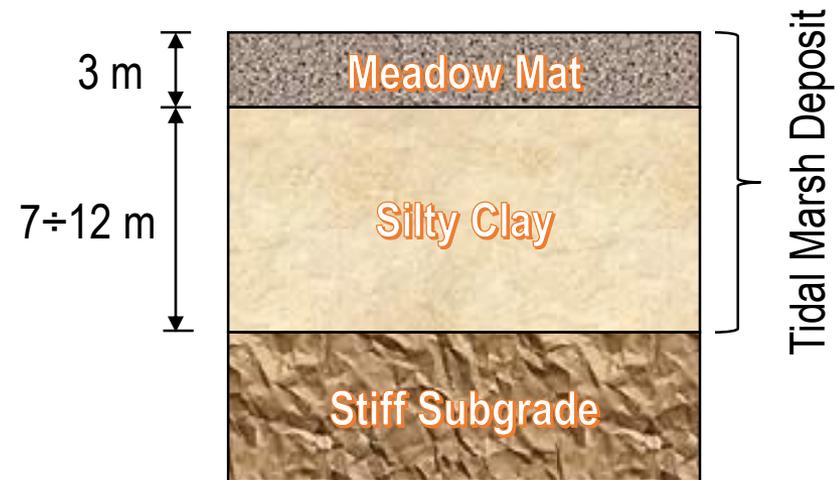
- Meadow Mat: sabbia fine, limo, radici e rifiuti decomposti;
- Silty Clay: argilla limosa con contenuto d'acqua compreso tra 88 e 117% e resistenza al taglio non drenata compresa tra 4,3 e 12,5 kPa;
- Stiff Subgrade: sabbia fine limosa ad elevato grado di addensamento.

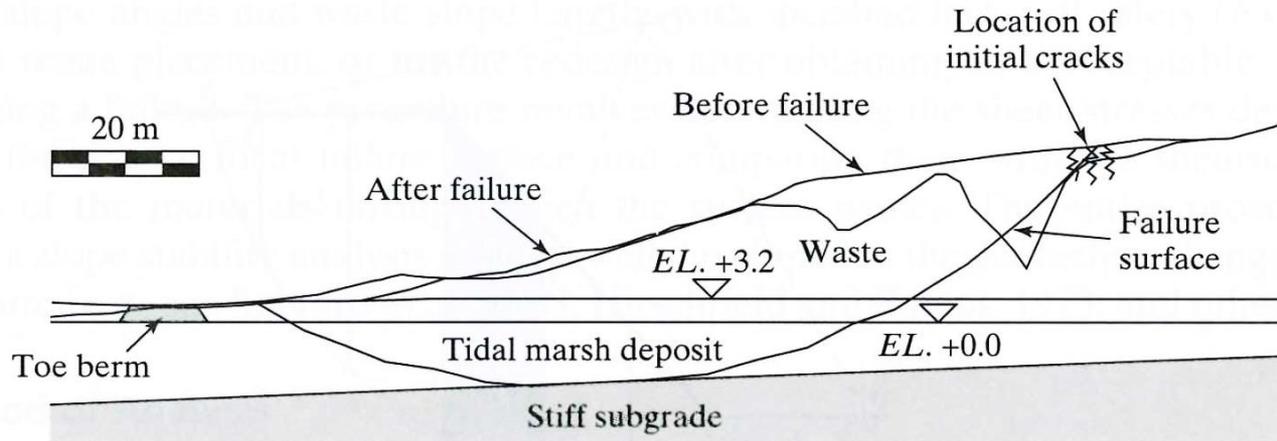
- 70 mm di pioggia caduta nei tre giorni antecedenti la rottura, con conseguente innalzamento del battente di percolato sul fondo di 3,2 m;
- formazione di *tension crack* nella zona sommitale del corpo rifiuti (indicativo di una condizione di incipiente rottura);
- movimentazione di circa 110.000 m³ di rifiuti a rottura, secondo un cinematismo di tipo rotazionale;
- sollevamento e trasporto dell'argine di contenimento verso valle per una distanza di circa 60 m.

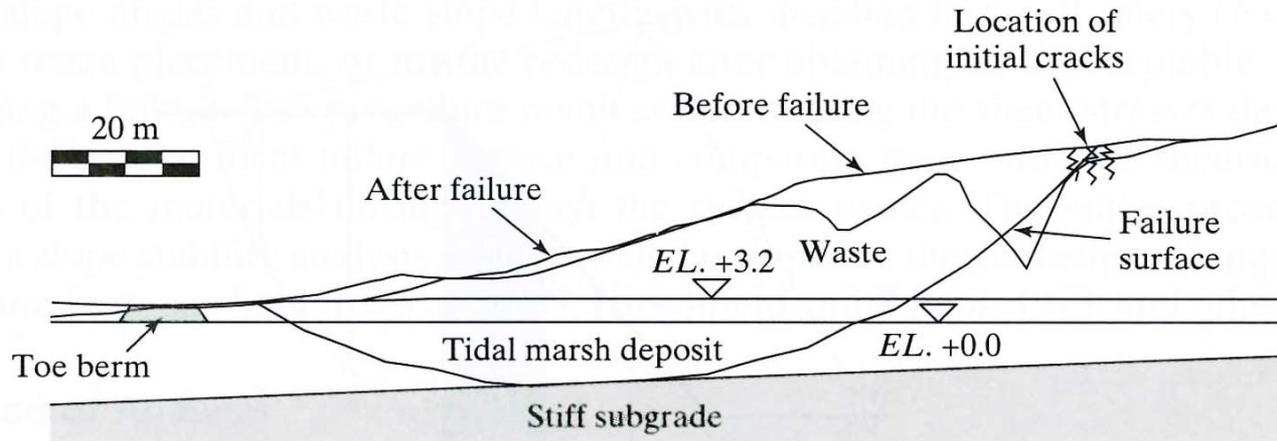
- ✓ terreno di fondazione contraddistinto da caratteristiche meccaniche particolarmente scadenti, non adeguatamente indagate e quantificate in fase progettuale;
- ✓ inadeguata compattazione dei rifiuti conferiti in discarica.

- ✓ incremento del battente di percolato agente sul fondo della discarica a seguito di precipitazioni prolungate.
