**UNA BONIFICA CONCETTUALMENTE SBAGLIATA**

*E. MARRA, E. SCANFERLA* -

**PROGER**

**20 Settembre 2019**

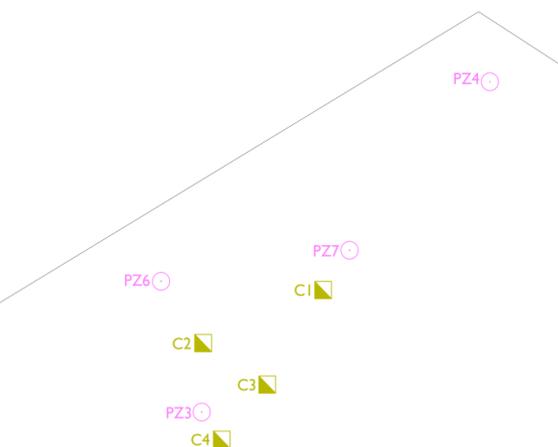
Ubicazione dei sondaggi

Tal Quale	Campione		C 4 (-6,0 -6,5 m)	C 3 (-6,0 -6,5 m)	C 2 (-6,0 -7,0 m)	C 1 A (-5,0 -6,0 m)	C 1 B (-6,0 -7,0 m)
Parametri	U.M.	Lim. B					
Idrocarburi leggeri	mg/kg	250	4.54	13.7	49.3	<1	9.68
Idrocarburi pesanti	mg/kg	750	265	546	253	297	<b>1080</b>
Benzene	mg/kg	2	<0.01	<0.01	<0.01	<0.01	0.286
m+p+o-Xilene	mg/kg	50	0.016	<0.01	2.151	<0.01	0.056

Test di Cessione	Campione		C 4 (-6,0 -6,5 m)	C 3 (-6,0 -6,5 m)	C 2 (-6,0 -7,0 m)	C 1 A (-5,0 -6,0 m)	C 1 B (-6,0 -7,0 m)
Parametri	U.M.	Lim. B					
p-Xilene	µg/l	10	0.30	<0.1	0.11	0.31	<0.1
Etilbenzene	µg/l	50	<0.1	<0.1	<0.1	<0.1	<0.1
Benzene	µg/l	1	<0.1	<0.1	<0.1	<0.1	<0.1
Toluene	µg/l	15	1.80	0.30	0.41	0.32	0.12
Stirene	µg/l	25	<0.1	<0.1	<0.1	<0.1	<0.1
MYBE	µg/l	25	<0.1	<0.1	<0.1	<0.1	<0.1
<b>Idrocarburi tot(n-esano)</b>	µg/l	350	153	<b>581</b>	<b>507</b>	<b>701</b>	<b>568</b>

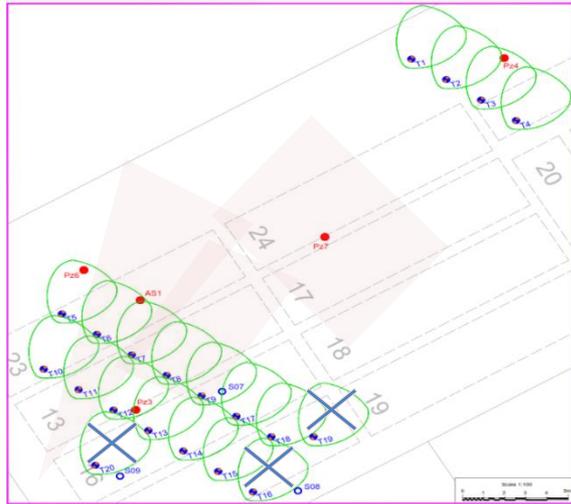
- La caratterizzazione ha evidenziato la presenza di contaminazione nei suoli insaturi profondi e saturi (fino a circa 10 m da p.c.) e nelle acque sotterranee;

- L'Analisi di Rischio definisce le CSR per il suolo insaturo, solo il percorso di inalazione outdoor (**non è stato considerato il percorso di lisciviazione e migrazione in falda**);

- La caratterizzazione integrativa eseguita prima dell'avvio della bonifica **ha confermato la presenza di superamenti delle CSC nei suoli insaturi profondi** fino alla profondità di 7,5 m p.c. (livello della falda);

- I Test di cessione hanno evidenziato la **capacità dei terreni insaturi di rilasciare idrocarburi in concentrazioni superiori alle CSC**;
- L'intervento di bonifica approvato non ha interessato i suoli insaturi e sulla base dei raggi di influenza sembra non interessare la porzione di suolo ubicata nell'intorno di PZ7;

- I monitoraggi periodici hanno **evidenziato superamenti altalenanti ai POC, anche se di lieve entità, sino alla fine della bonifica.**

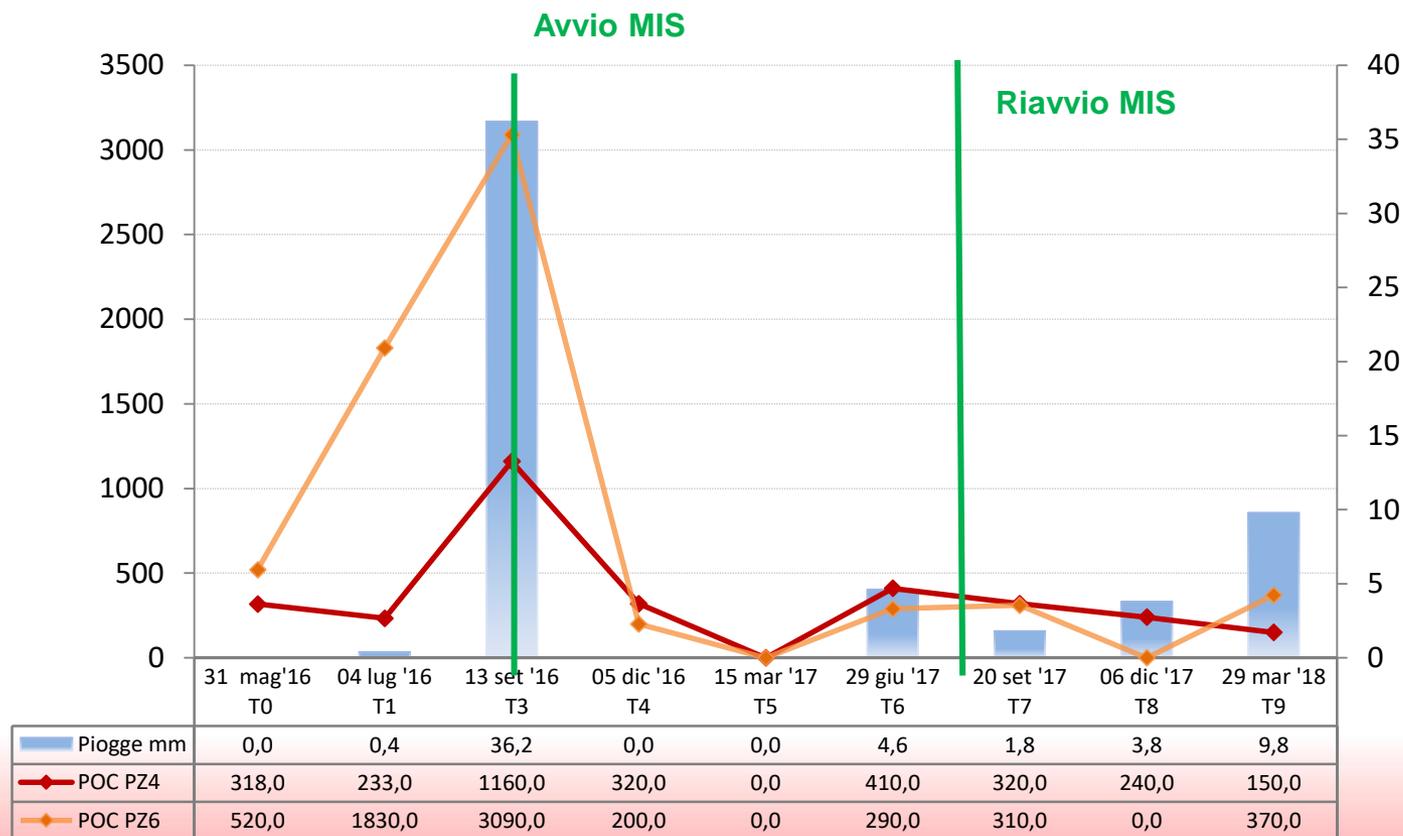
# Analisi dei dati post-bonifica - Trend delle concentrazioni di Idrocarburi totali

In base ai dati a disposizione, sembra esserci una discreta correlazione tra eventi piovosi e andamento delle concentrazioni ai POC

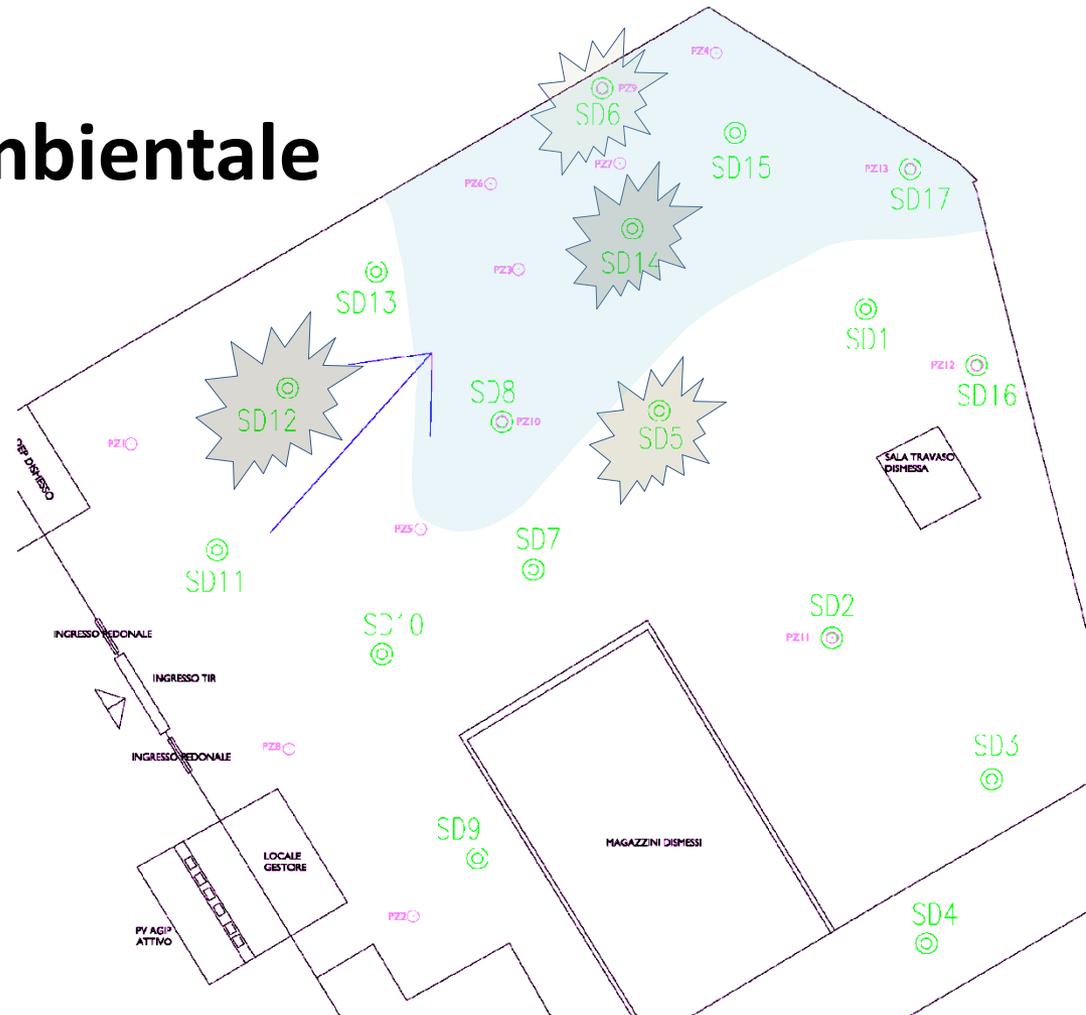
- Non è stata richiesta una proroga dei tempi della bonifica;
  - È stato proposto un Piano di Indagini integrative, approvato e già eseguito;
  - I risultati delle indagini integrative hanno confermato la presenza di Idrocarburi nei suoli e nelle acque sotterranee
- 
- Si ipotizza un futuro intervento di bonifica che interessi anche la porzione insatura del suolo
