**UNA BONIFICA CONCETTUALMENTE SBAGLIATA**

*E. MARRA, E. SCANFERLA* -

**PROGER**

**20 Settembre 2019**

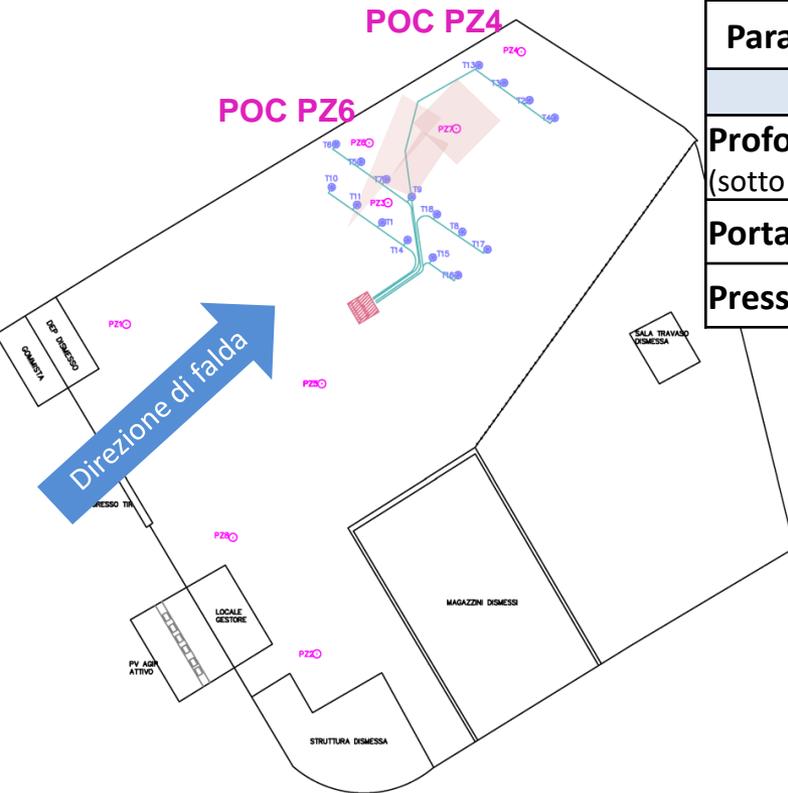
Parametri di funzionamento dell'impianto	
Descrizione	Valore
<b>Profondità insufflatori</b> (sotto livello della falda)	- 6,5 m
<b>Portata ossigeno</b>	0,5 - 1 NI/h
<b>Pressione insufflatori</b>	1,5 - 1,7 bar

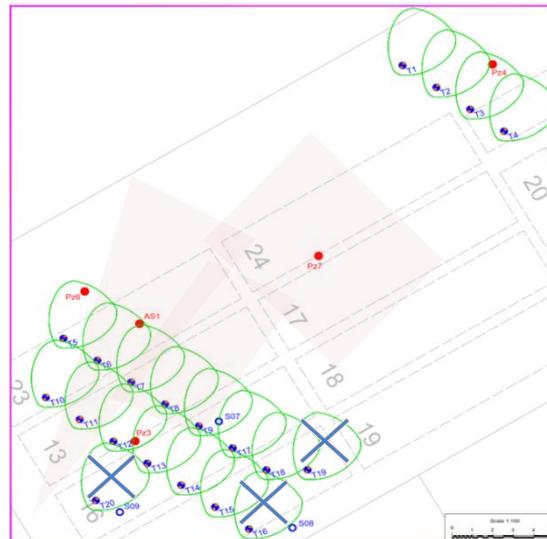
Caratteristiche punti di immissione
Profondità
14 m da pc
Diametro
4''
Tratto fenestrato
6-14 m da p.c.
Tratto cieco
0-6 m da p.c.
ROI longitudinale*
6 - 7 m
ROI trasversale*
~ 3 m
