REMTECH EXPO

***RIMOZIONE MARINE LITTER DAL FONDALE
DEL MAR PICCOLO DI TARANTO***

Ing. S. Rosato – Ing. R. Marangi – Serveco s.r.l.

18 settembre 2019

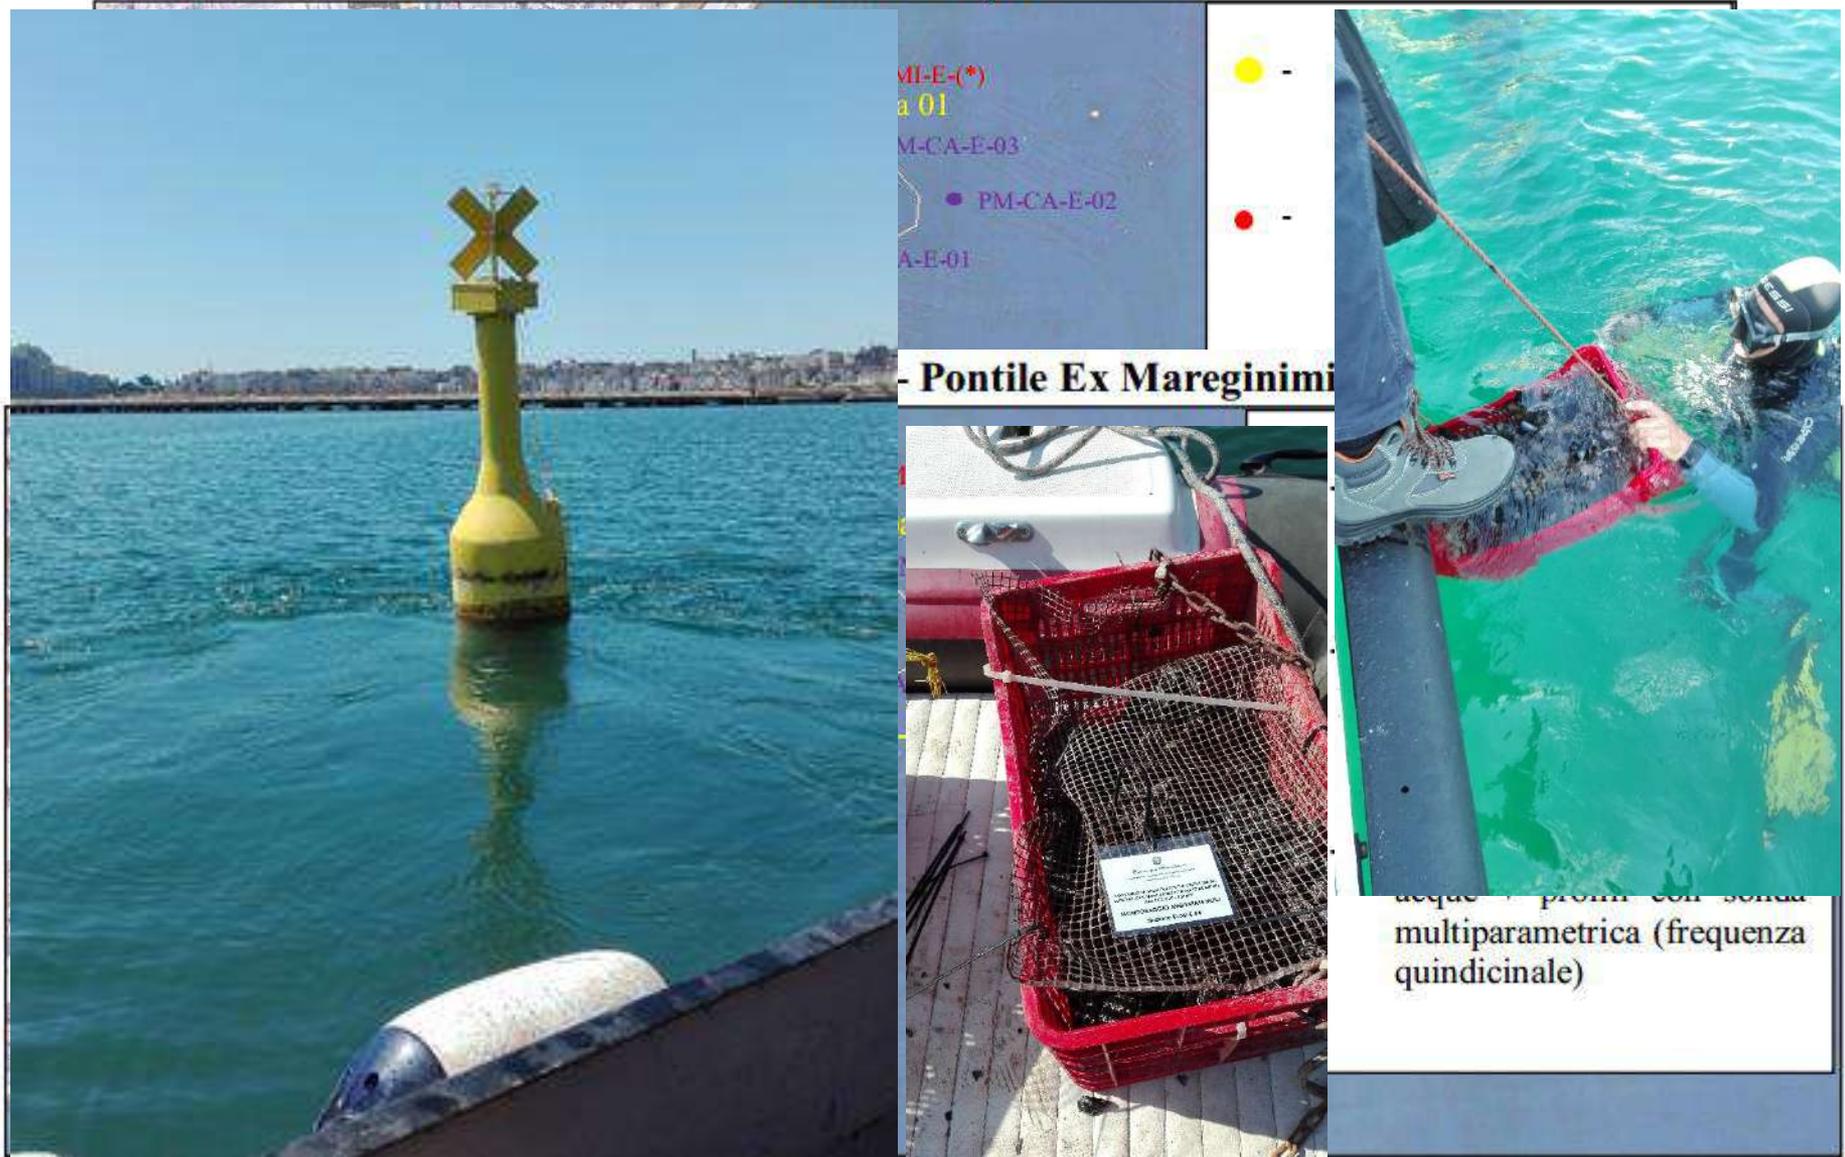
Figura 3.6.6 – punti di monitoraggio – fase Corso d’opera – area Pontile Ex Marigenimil

Fase Ante Opera

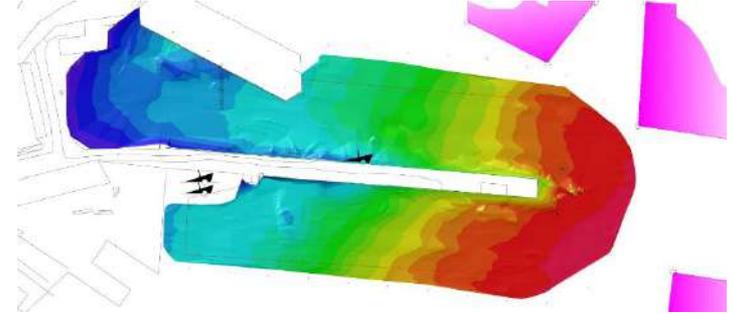
BATIMETRIA CROMATICA

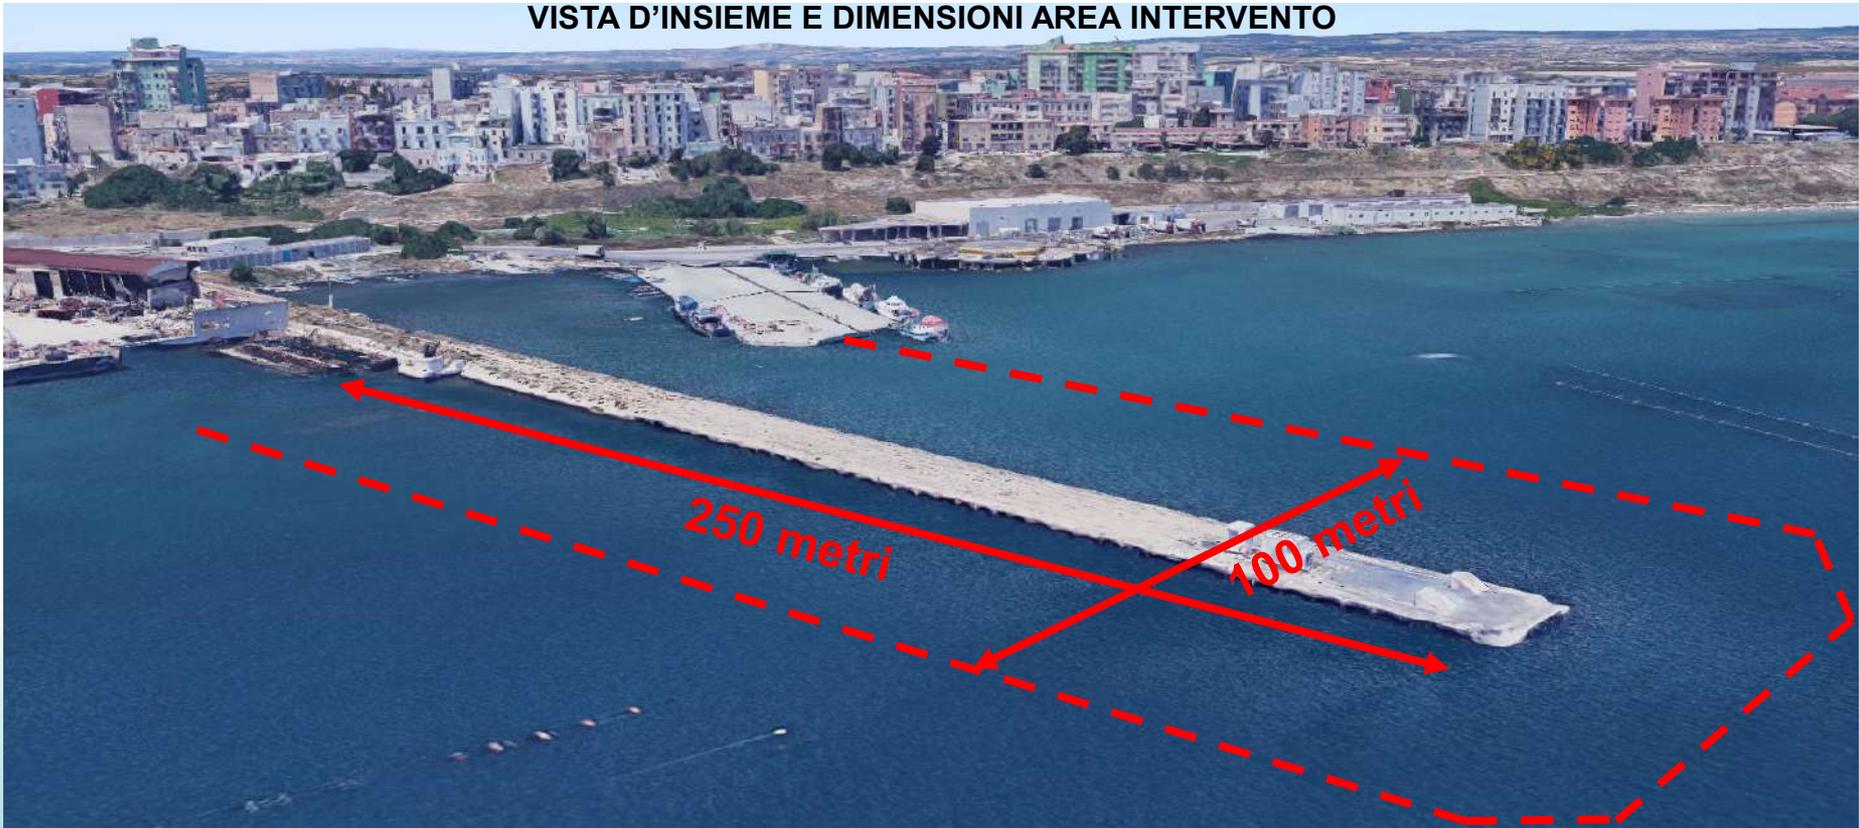
VISTA D'INSIEME E DIMENSIONI AREA INTERVENTO

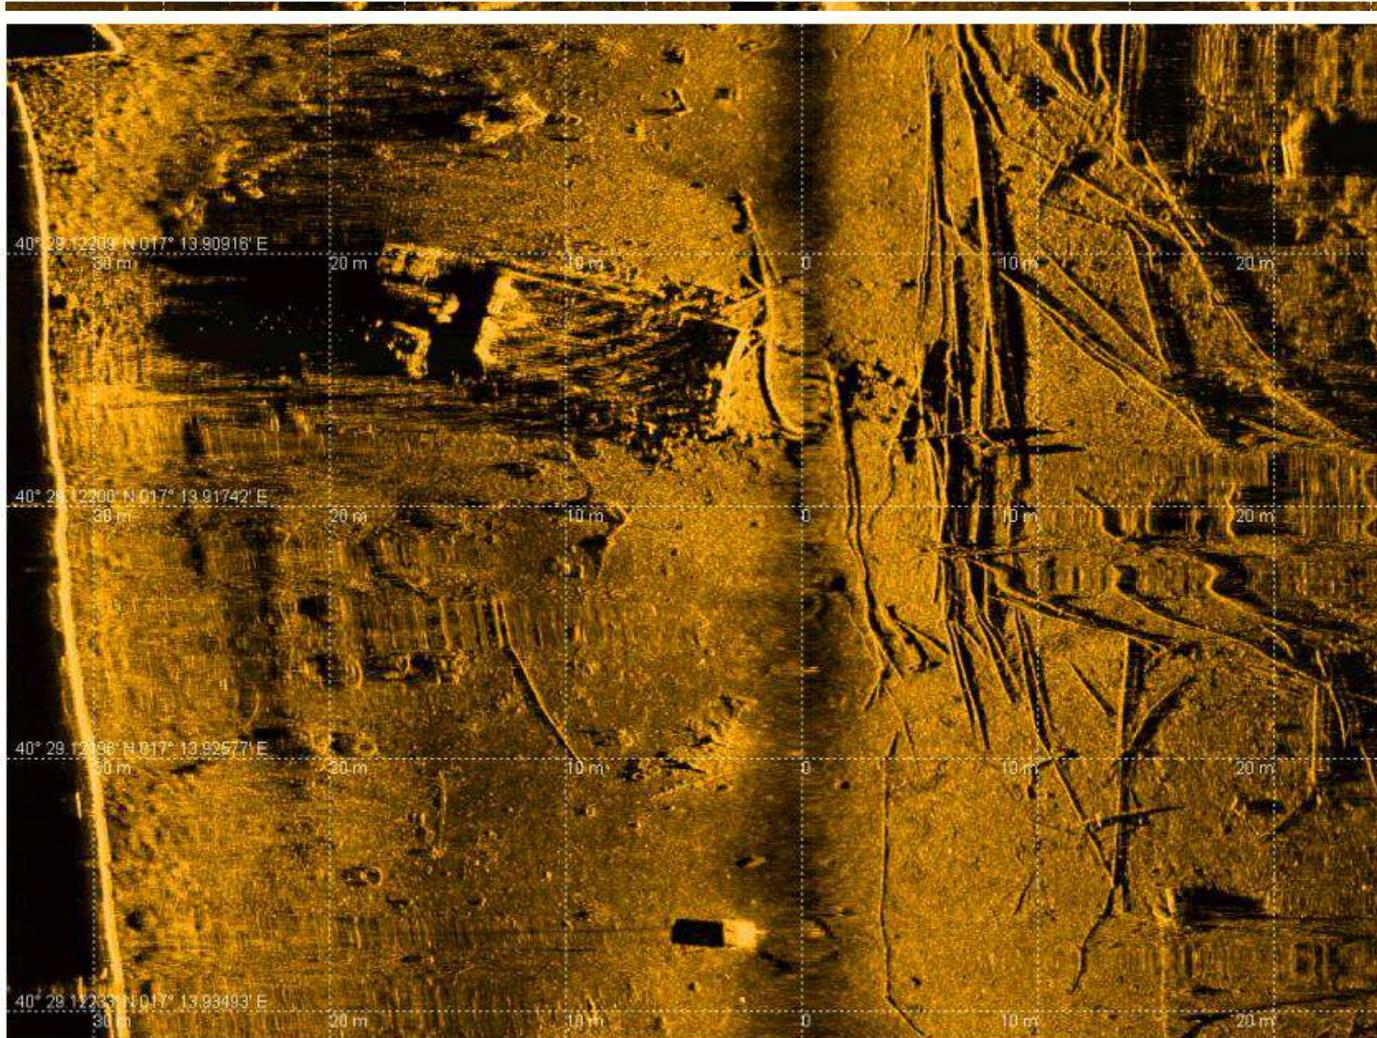
Dettaglio 10

RILIEVI SIDE SCAN SONAR ANTE E POST OPERAM

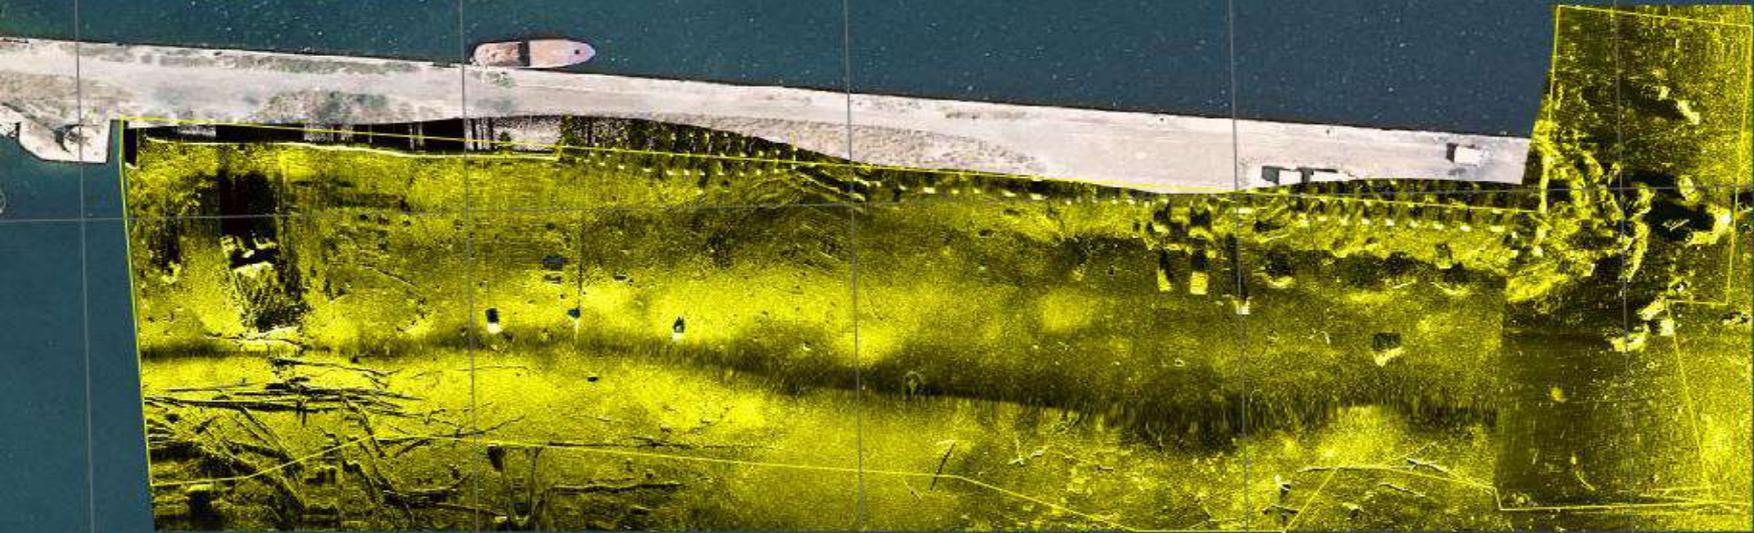
RILIEVO SIDE SCAN SONAR ANTE OPERAM

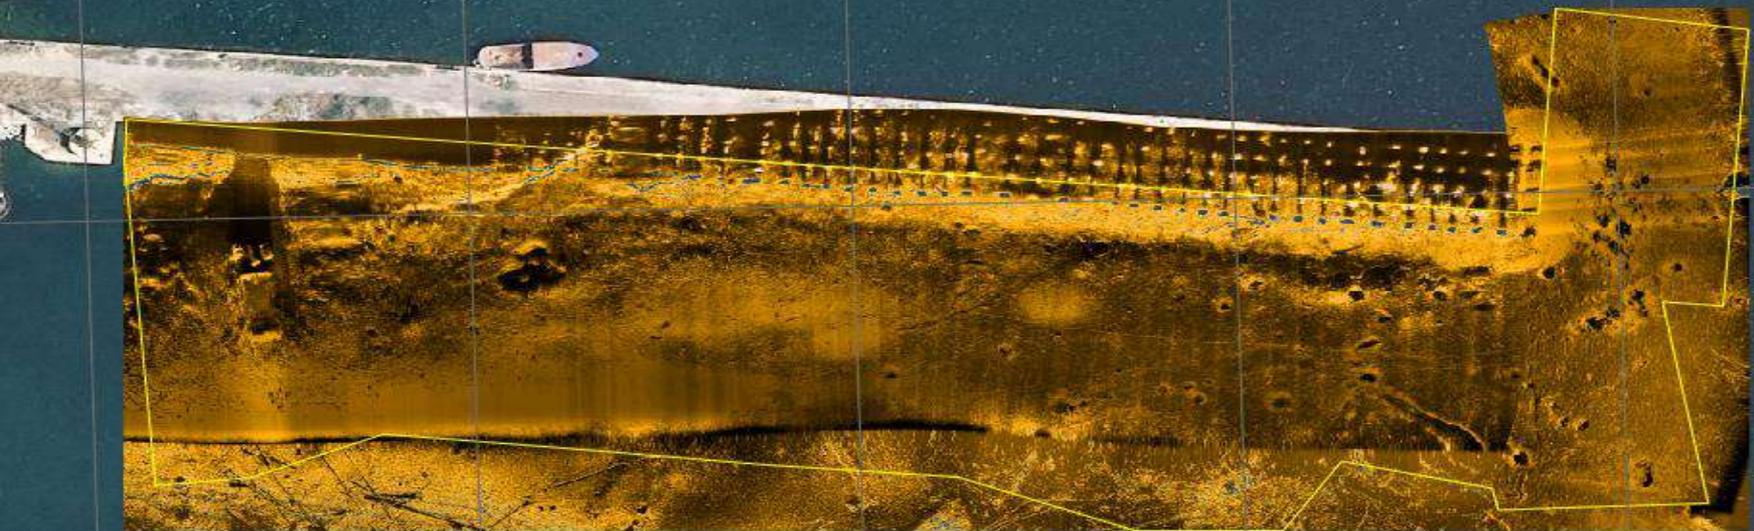
RILIEVO SIDE SCAN SONAR POST OPERAM

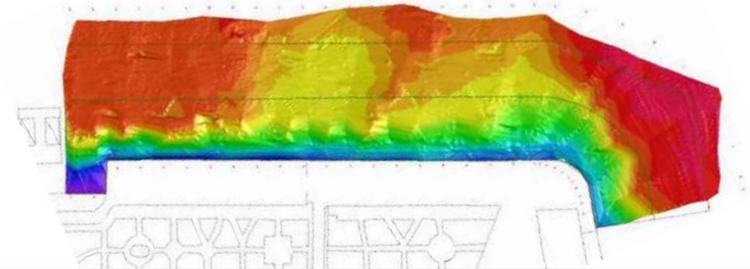
BATIMETRIA CROMATICA

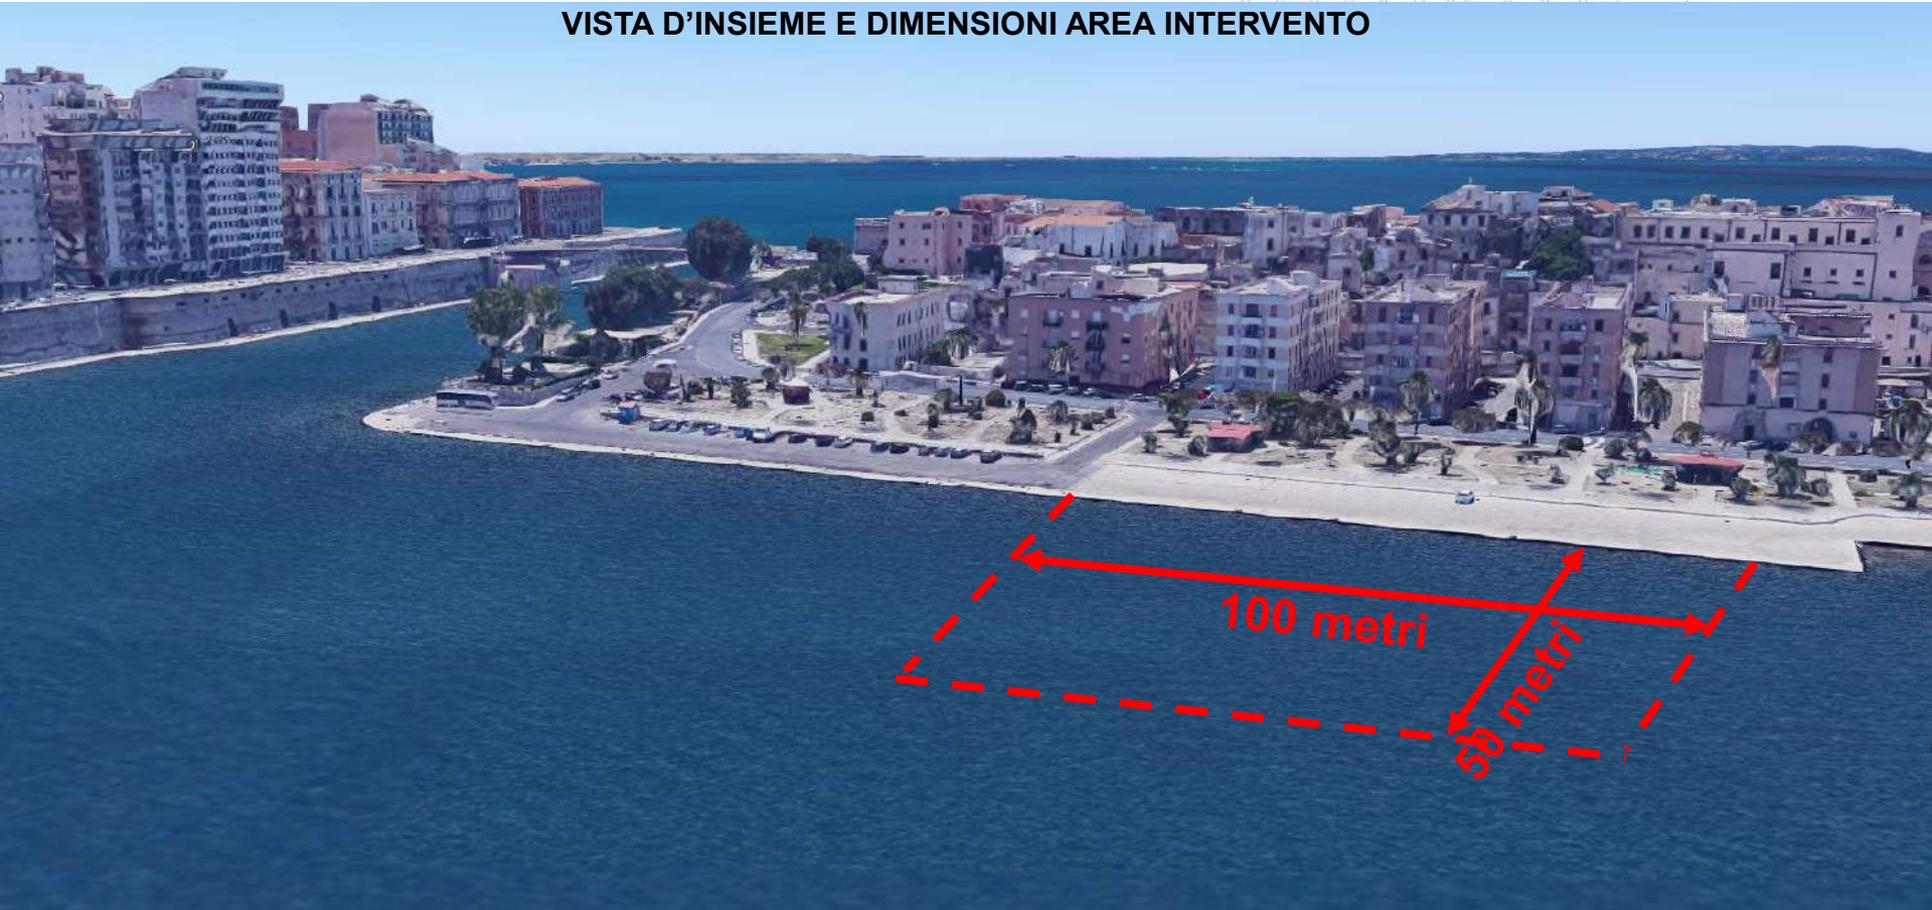
VISTA D'INSIEME E DIMENSIONI AREA INTERVENTO

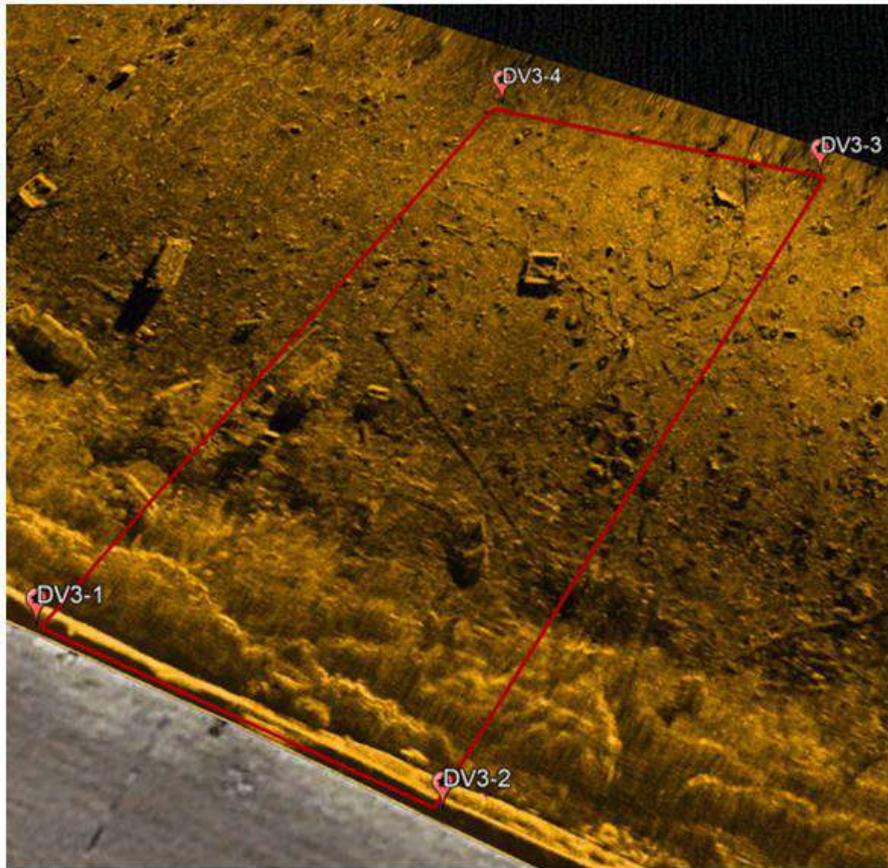
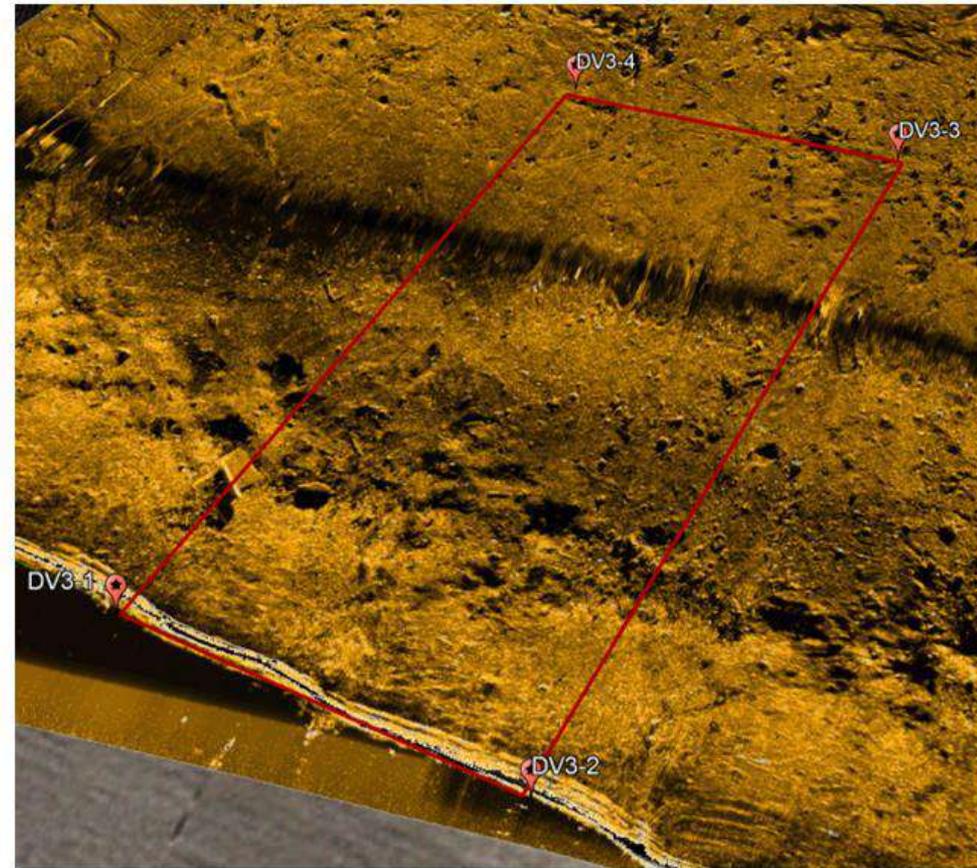
Fig. 42. Discesa Vasto – Quadro di unione dei singoli transetti

TRANSETTO DV3
